坡头官渡工业园区湛江市聚鑫新能源有限公司“2·27”一般高处坠落事故调查报告

编制单位：坡头区人民政府事故调查组

编制日期：2025年4月16日

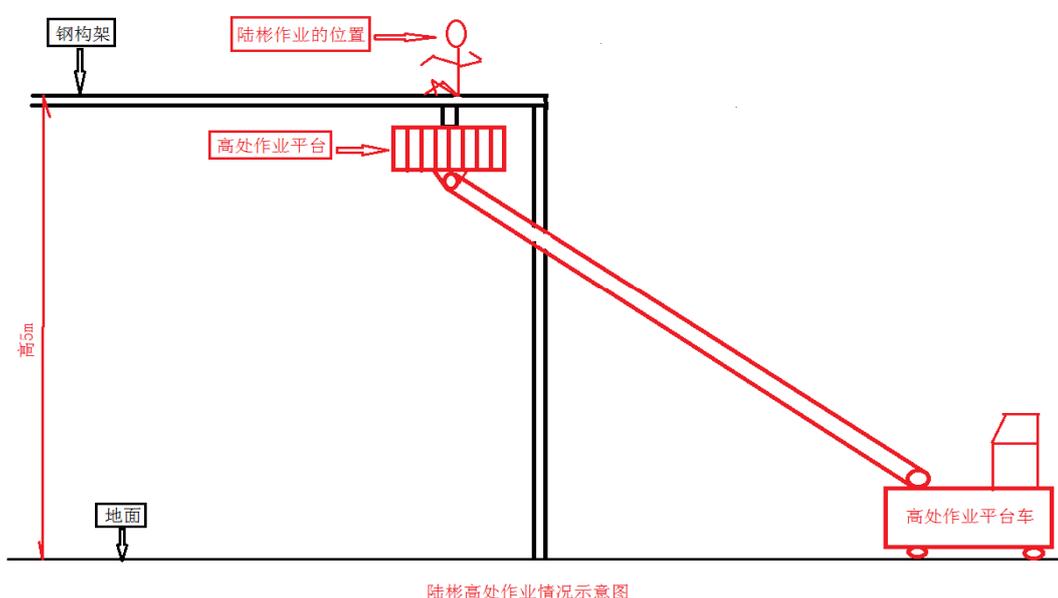
图注 1: 陆彬高处作业情况示意图

上午11时38分，陆彬在对闪蒸炉附近的钢结构横梁除锈时，突然擅自解除身上的安全带执意从吊篮里翻越到钢结构横梁上作业，登高车司机杨文锋等人进行劝阻，试图阻止其危险行为，但陆彬不听劝阻，后陆彬不慎从离地约5米高的横梁上坠落。莫候生在电房里听到烘干车间有物体撞击地面的声音立即返回车

死者陆彬安全意识淡薄，不听劝告，擅自解开安全绳，强行从高处作业平台车的作业平台向上攀爬到钢构架上面作业，未按规定正确佩戴安全带、安全绳等防高处坠落的保护用品，且不具备高处作业资质，不慎坠落死亡，是发生事故的直接原因。

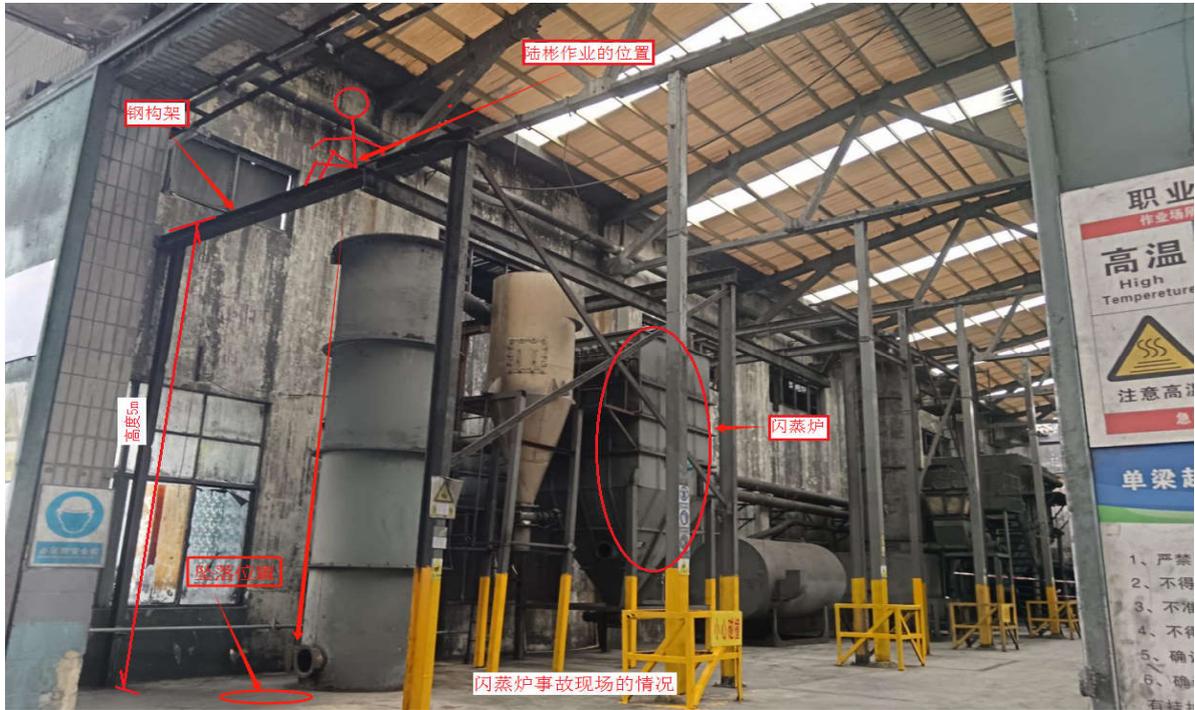
图注 4：1#烘干车间内作业现场

经现场勘查时，死者陆彬高处坠落的位置位于车间大门出口约 4m 左右的距离，陆彬高处作业的位置在坠落位置的正上方距离地面 5m 高的钢构架上，钢构架由工字钢焊接组成，作业的位置没有可供作业的平台和挂安全带、安全绳的地方。根据现场询

问聚鑫公司有关人员，1#烘干车间已经停产多时，目前在进行设备和平台的除锈防腐工程，车间的面积约 900m²。

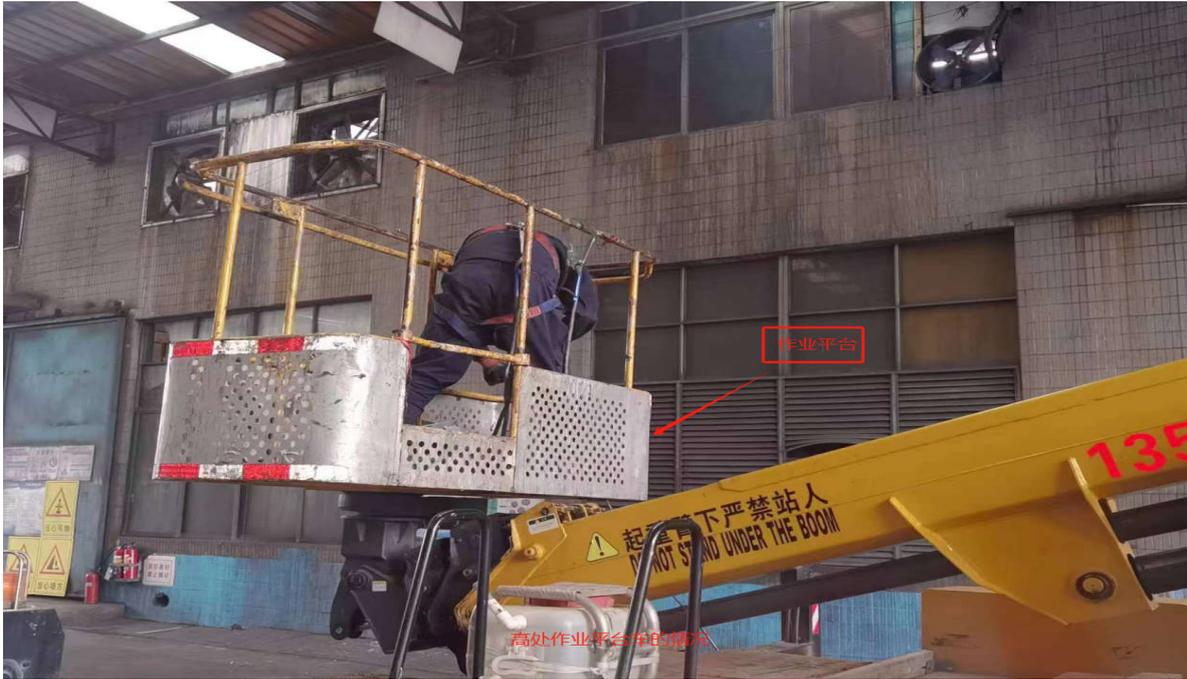
图注 6：高处作业平台车

根据司机扬文锋的问询笔录，事发时作业车的作业平台在陆彬作业位置的下方，当时没有任何操作，可以排除作业车操作对陆彬的影响。事发时，只有陆彬独自一人在钢构架上面作业，可以排除交叉作业对陆彬的影响。
